科舉考試題目難，考場環境更艱難！

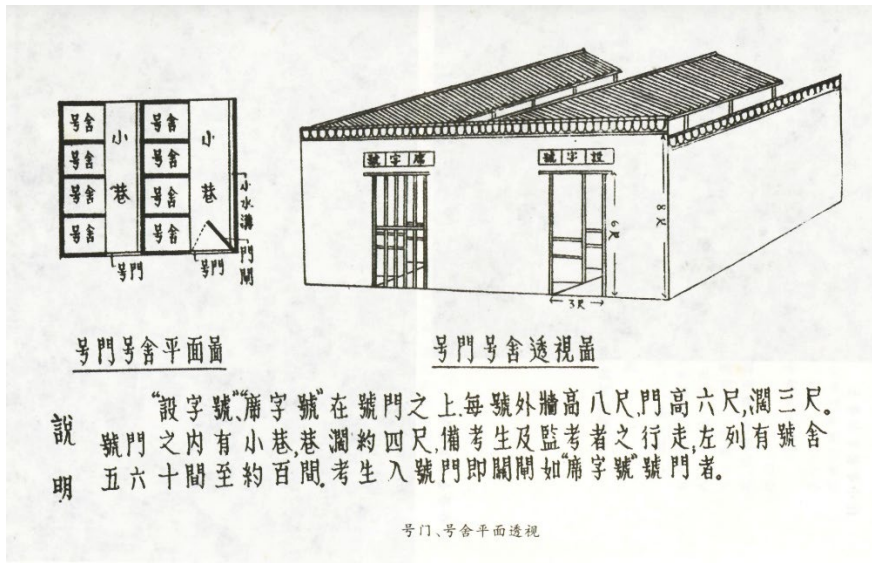
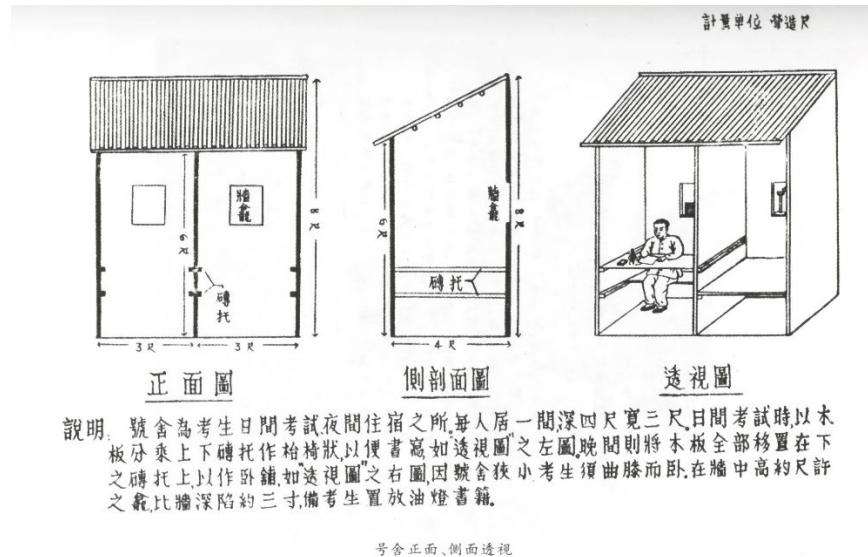
貢院號舍透視圖，出自商衍鑾，《清代科舉考試述錄》。

貢院號舍為考生考試、歇息住宿之所，通常有固定的建築結構。成排平行排列，由數十、數百間號舍組成一排，以千字文編號，整排座向朝南，設有一巷。號房每人單獨一間，三面有牆，深四尺，寬三尺，牆面東西各有上下兩組磚托，可放置木板，考生可自由移動木板位置，作為桌椅或床板使用，空間不大，多只能屈膝側躺。背面牆上有一小龕凹陷處，可讓考生放置油燈等個人雜
